Feiten over profieldiepte

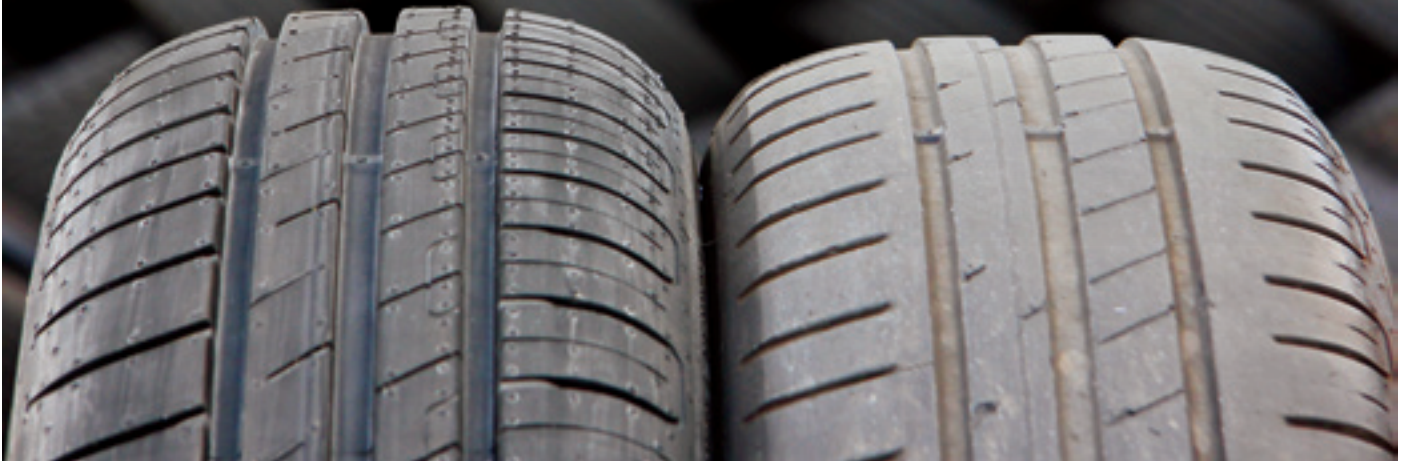
De banden zijn het enige contactpunt tussen het voertuig en de weg. Een band moet het hebben van zijn loopvlakpatroon om voldoende grip te voorzien om te stoppen, te sturen en te rijden. Autobanden met minder dan 1,6 mm profieldiepte zijn gevaarlijk en verboden. Bij een auto met een minder diep bandenprofiel treedt er al aquaplaning op bij een snelheid die 40 % lager ligt. Dat is een van de redenen waarom een band vervangen moet worden wanneer de profieldiepte 1,6 mm bedraagt.

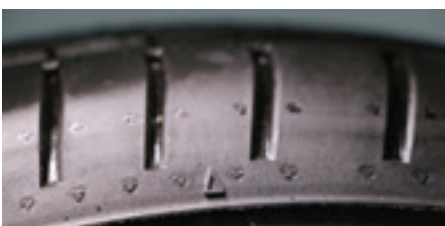
Slijtage-indicatoren zijn rubberen ophogingen die uitsteken binnen de hoofdgroeven. Zodra de groef ernaast afgesleten is tot aan het minimumniveau, moet de band vervangen worden.

Bestuurders moeten regelmatig de profieldiepte van hun banden controleren. Dat is een eenvoudig proces dat kan uitgevoerd worden aan de hand van de slijtage-indicatoren. Deze indicatoren zijn op elke band aanwezig. Heel wat bestuurders weten niet dat ze geen bijzondere uitrusting nodig hebben om hun banden te controleren.
